ПАСПОРТ ДОСТУПНОСТИ № 2

объекта социальной инфраструктуры (ОСИ)

Муниципального бюджетного общеобразовательного учреждения
средней общеобразовательной школы № 19

**АКТ ОБСЛЕДОВАНИЯ
К ПАСПОРТУ ДОСТУПНОСТИ ОСИ № 2**
Муниципального бюджетного общеобразовательного учреждения
средней общеобразовательной школы № 19

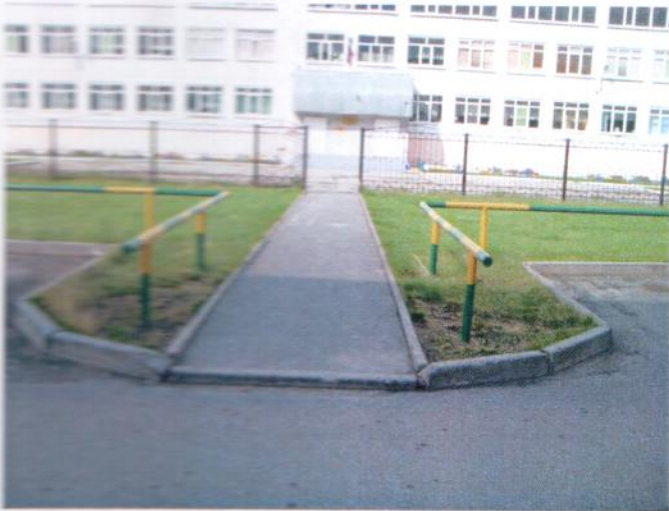
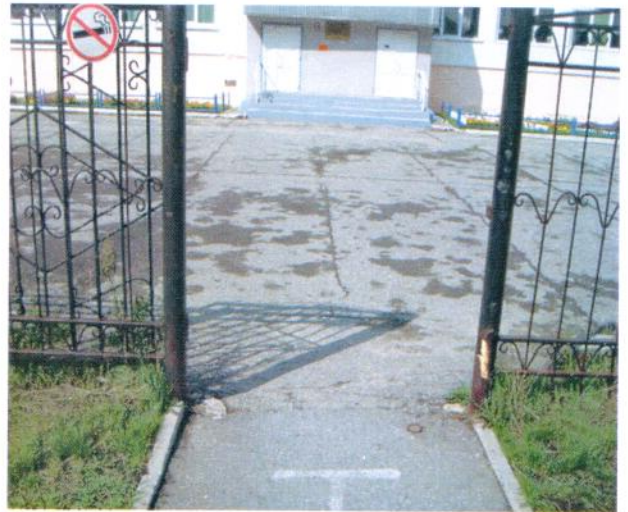
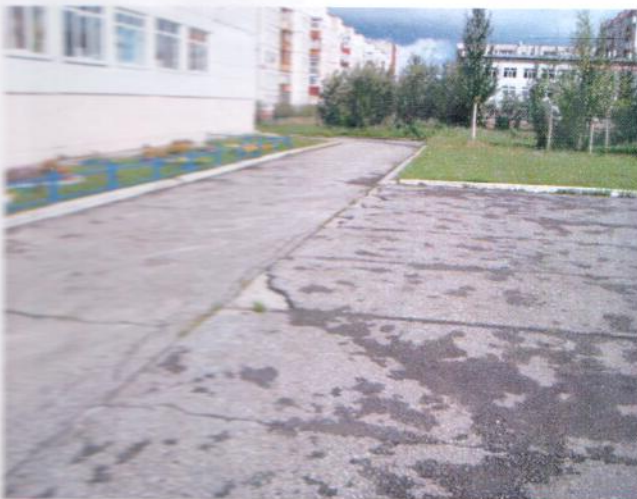
| №№ п/п | Основные структурно-функциональные зоны | Состояние доступности, в том числе для основных категорий инвалидов** | Приложение | |
|---|--|---|---|---|
| 1 | Территория, прилегающая к зданию (участок) | ВНД | 1,2 | 1-3 |

| № п/п | Наименование функционально-планировочного элемента | Наличие элемента | | Выявленные нарушения и замечания | | Работы по адаптации объектов | | |
|---|--|---|---|---|---|---|--|--|
| 1.2 | Путь (пути) движения на территории | есть | 2 | 2,3 | Отсутствует информационная поддержка на всём пути движения, частично разрушено асфальтное покрытие. Места отдыха. Имеются перепады высот. | Все | Оборудовать информационную поддержку на всем пути движения, выполнить ремонт асфальтного покрытия. Оборудовать места отдыха. Устранить перепады высот до 0.014м Установить тактильную полосу, предупреждающую об изменении профиля рельефа или смены направления движения, предупредительную тактильную полосу за 0.8м перед лестничным маршем. | Текущий ремонт. Индивидуальное Решение с ТСР. |

| | ОБЩИЕ требования к зоне | - | - | - | Отсутствуют элементы информации об объекте, информационная поддержка на всём пути движения, частично разрушено асфальтное покрытие. Места отдыха. | Все | Оборудовать элементами информации об объекте и знаком доступности для инвалидов, информационной поддержкой на всем пути движения, выполнить ремонт асфальтного покрытия. Места отдыха. | Текущий ремонт. Индивидуальное решение с ТСР. |

| № п \п | Основные структурно-функциональные зоны объекта | Рекомендации по адаптации объекта (вид работы) |
|---|--|--|
| 1 | Территория, прилегающая к зданию (участок) | Текущий ремонт. Индивидуальное решение с ТСР. |

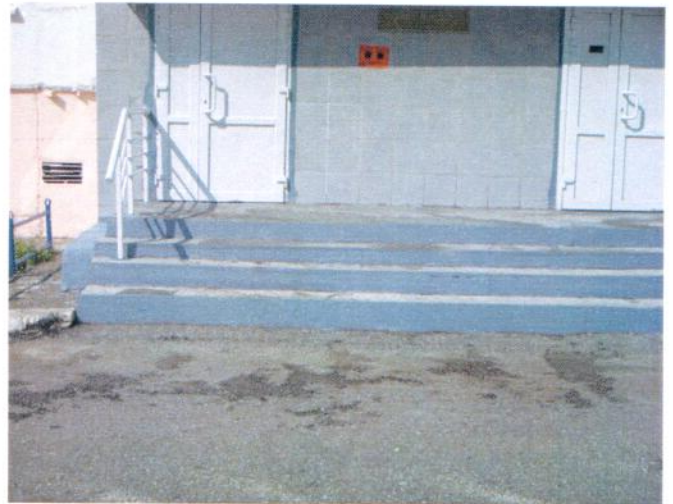
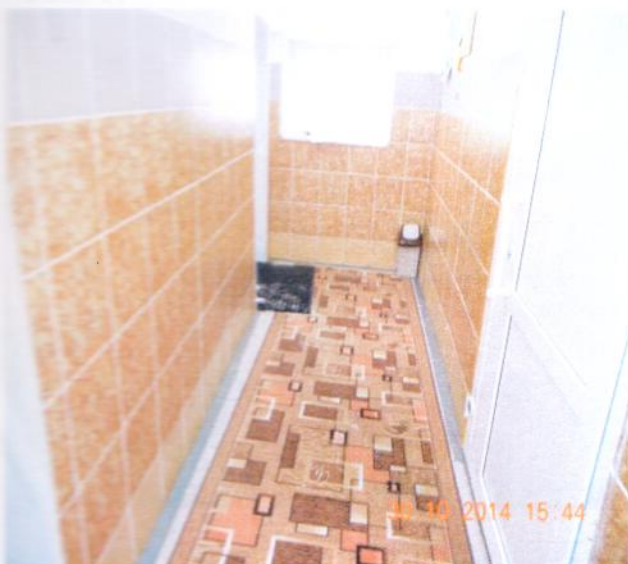
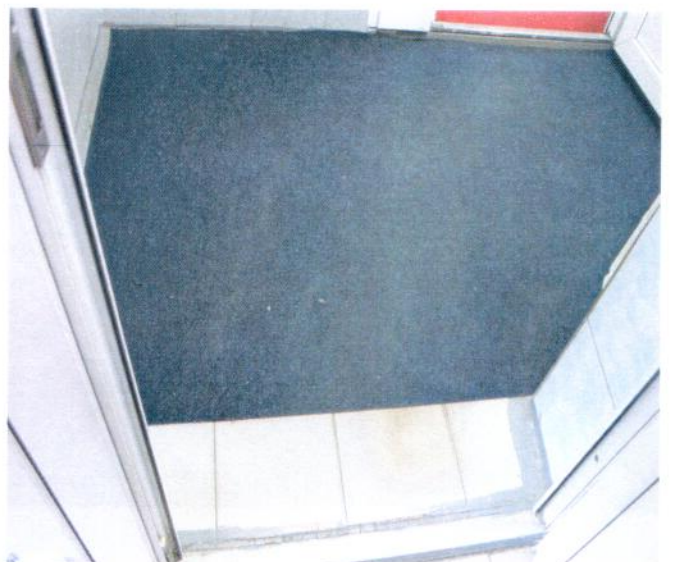
| №№ п/п | Основные структурно-функциональные зоны | Состояние доступности, в том числе для основных категорий инвалидов** | Приложение | |
|---|--|---|---|---|
| 2 | Вход (входы) в здание | ВНД | 3-6 | 4-6 |

| № п \п | Основные структурно-функциональные зоны объекта | Рекомендации по адаптации объекта (вид работы) |
|---|--|--|
| 2 | Вход (входы) в здание | Текущий ремонт. Индивидуальное решение с ТСР. |

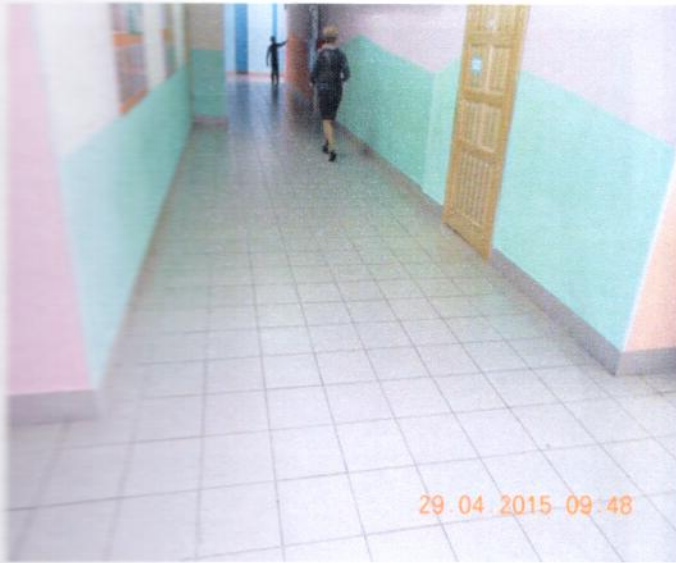
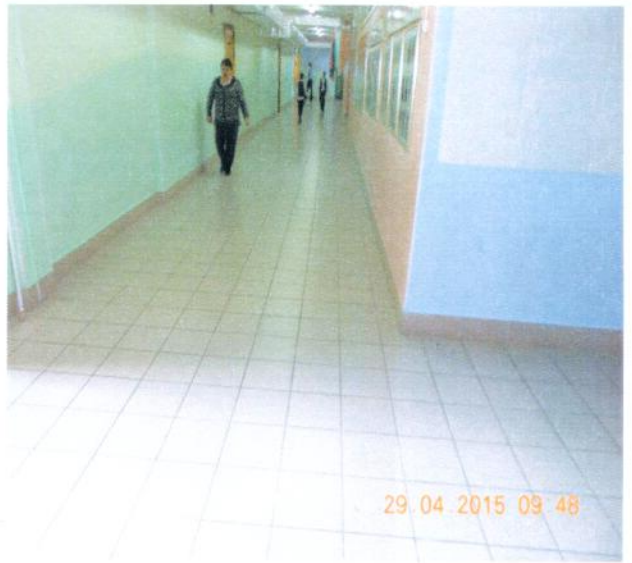
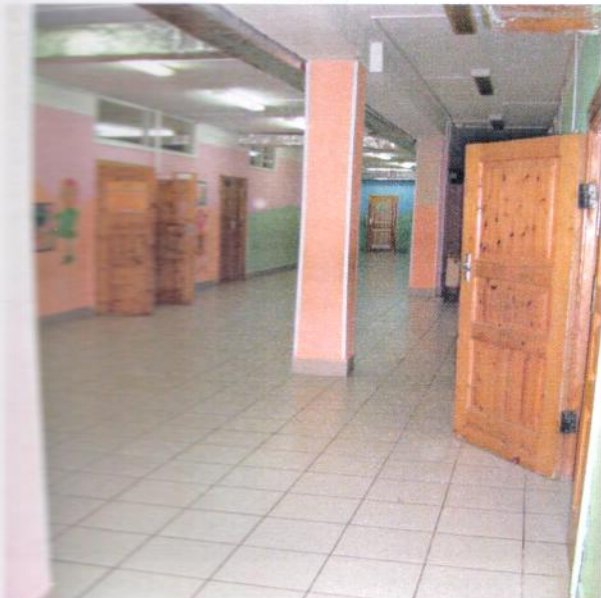
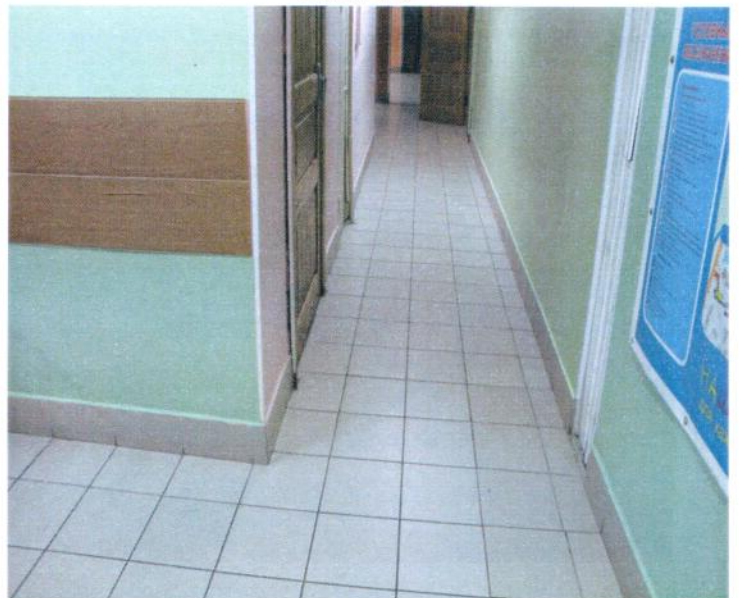
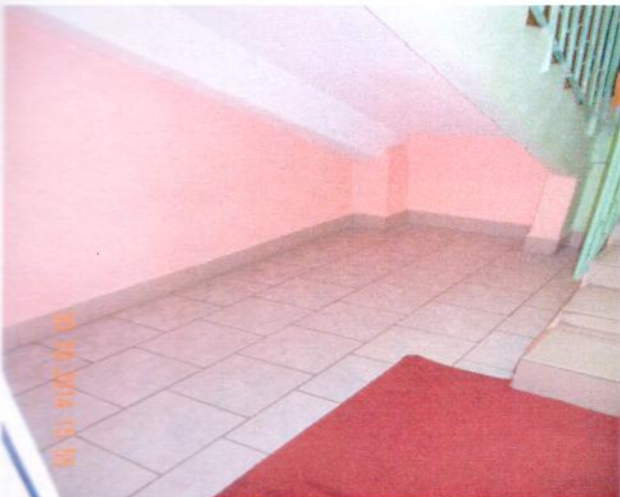
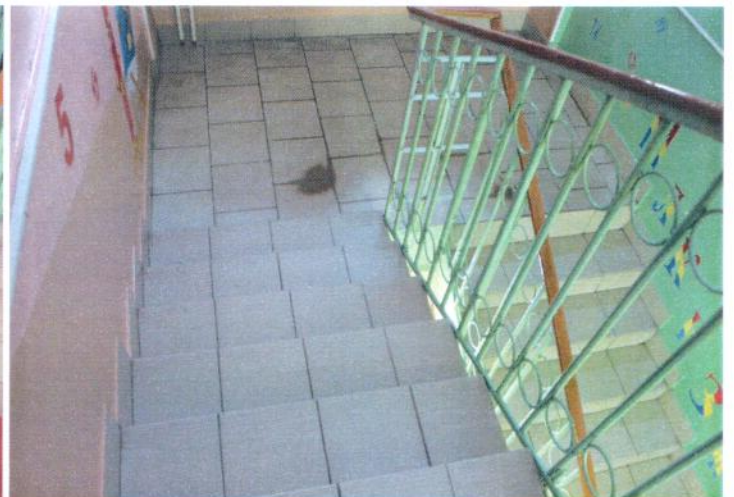
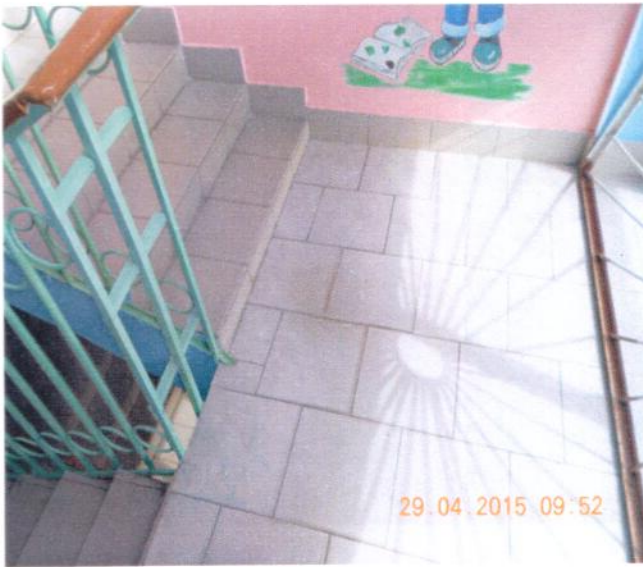
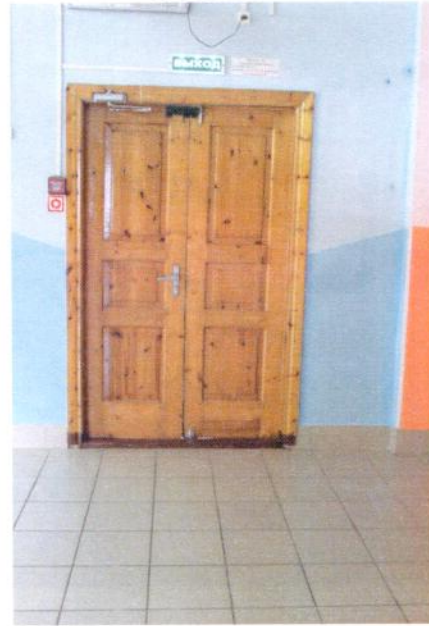
| №№ п/п | Основные структурно-функциональные зоны | Состояние доступности, в том числе для основных категорий инвалидов** | Приложение | |
|---|--|---|---|---|
| 3 | Путь (пути) движения внутри здания (в т.ч. пути эвакуации) | ВНД | 7-9 | 7-14 |

| № п \п | Основные структурно-функциональные зоны объекта | Рекомендации по адаптации объекта (вид работы) |
|---|--|--|
| 3 | Путь (пути) движения внутри здания (в т.ч. пути эвакуации) | Текущий ремонт. Индивидуальное решение с ТСР. |

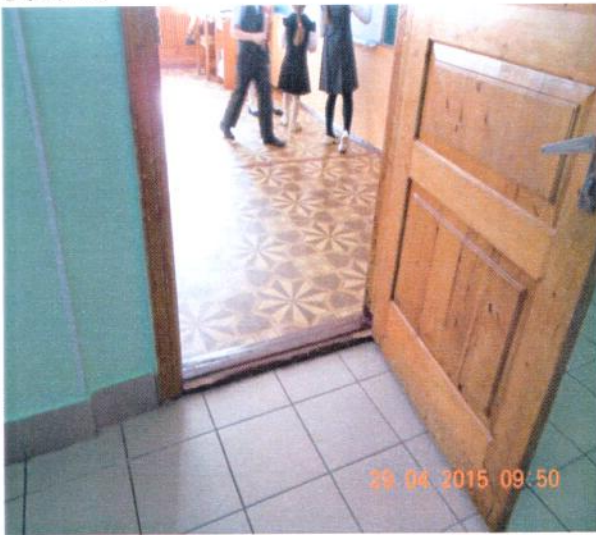
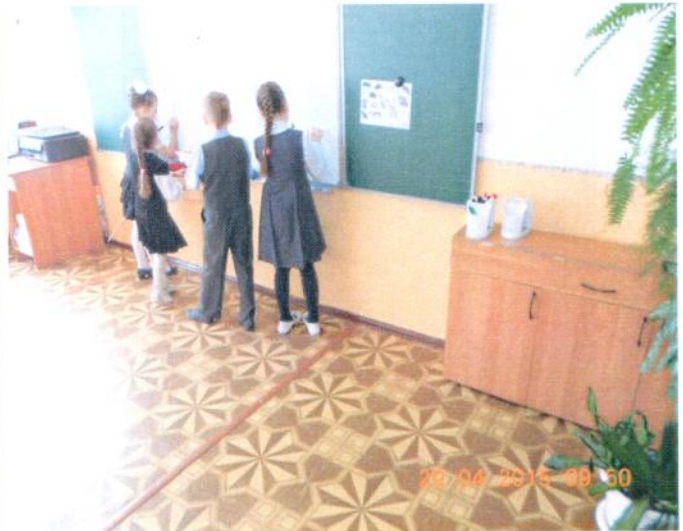
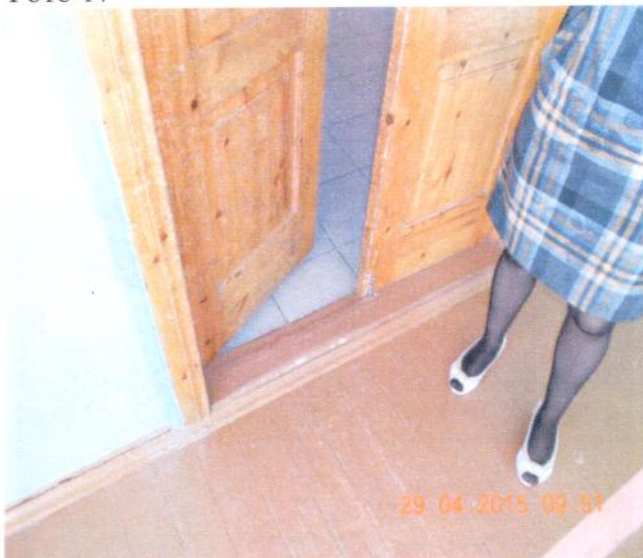
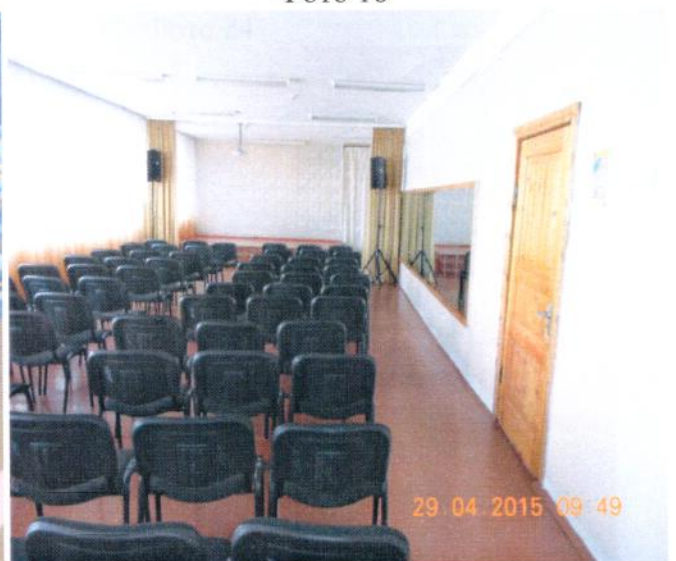
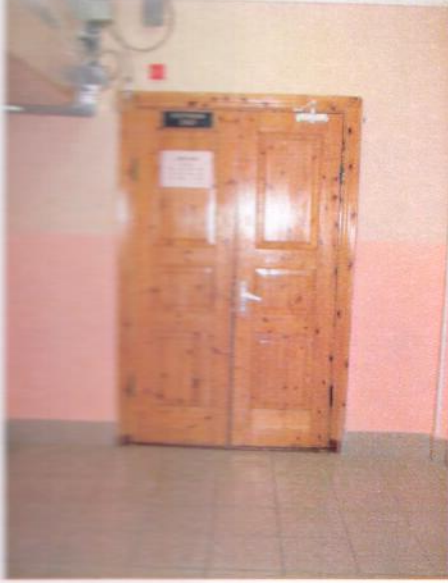
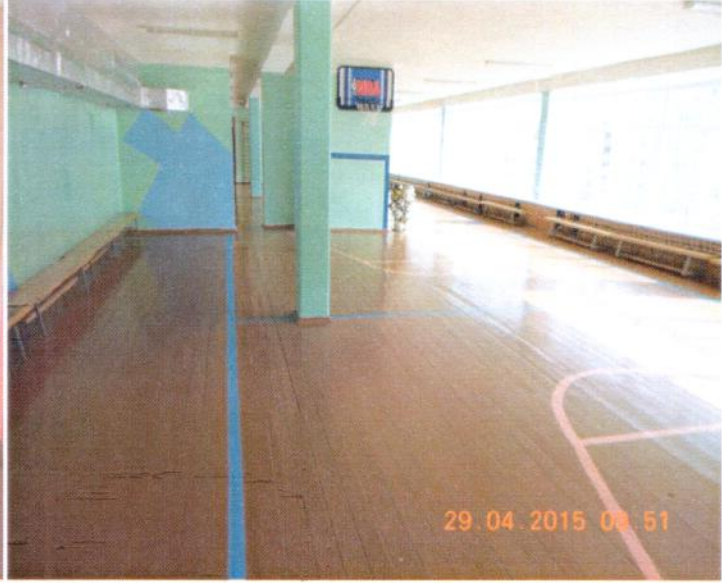
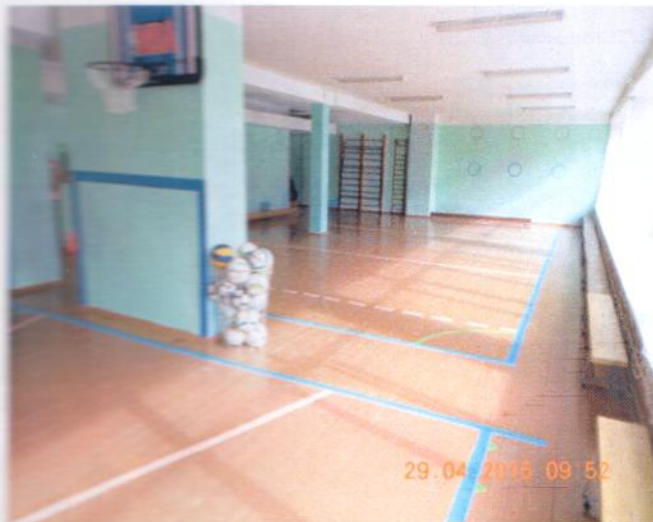
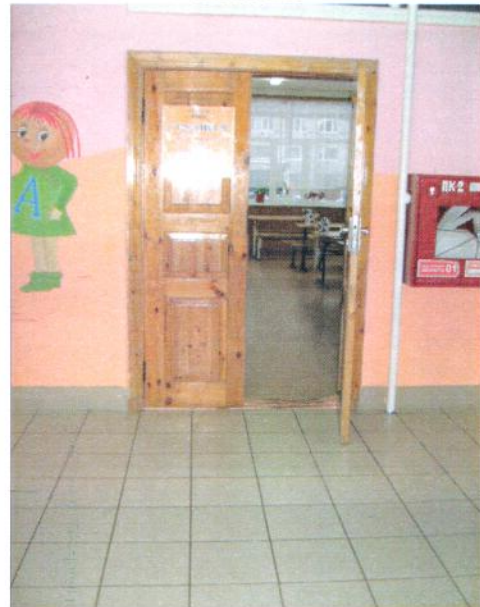
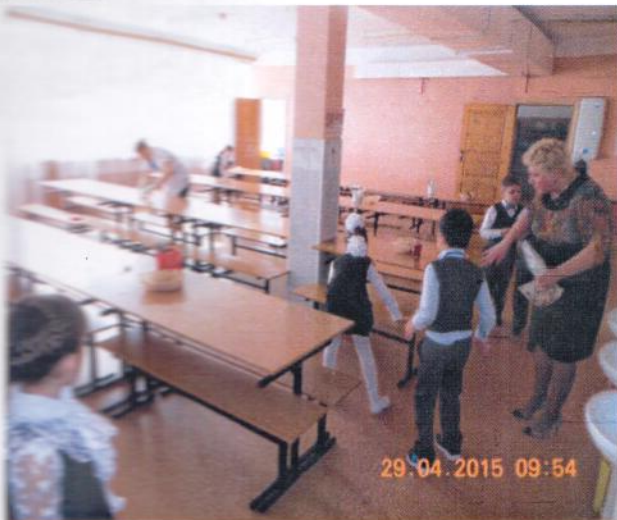
| №№ п/п | Основные структурно-функциональные зоны | Состояние доступности, в том числе для основных категорий инвалидов** | Приложение | |
|---|--|---|---|---|
| 4 | Зона целевого назначения здания (целевого посещения объекта) | ВНД | 10,11 | 15-23 |

| № п \п | Основные структурно-функциональные зоны объекта | Рекомендации по адаптации объекта (вид работы) |
|---|--|--|
| 4 | Зона целевого назначения здания (целевого посещения объекта) | Текущий ремонт. Индивидуальное решение с ТСР. |

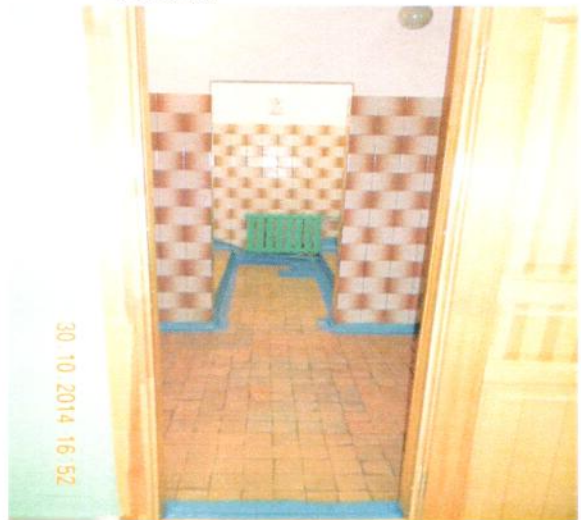
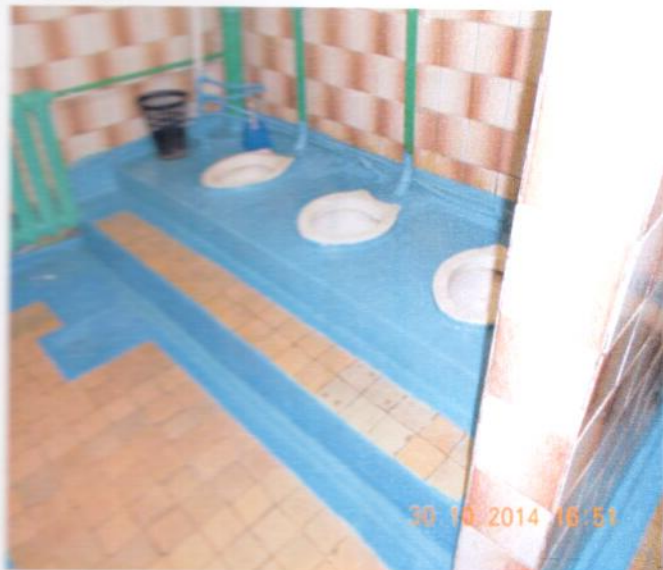
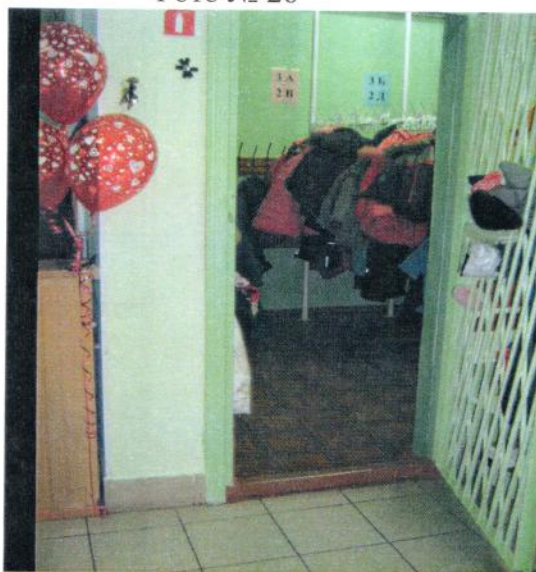
| №№ п/п | Основные структурно-функциональные зоны | Состояние доступности, в том числе для основных категорий инвалидов** | Приложение | |
|---|--|---|---|---|
| 5 | Санитарно-гигиенические помещения | ВНД | 12,13 | 24-26 |

| № п \п | Основные структурно-функциональные зоны объекта | Рекомендации по адаптации объекта (вид работы) |
|---|--|--|
| 5 | Санитарно-гигиенические помещения | Текущий ремонт. Индивидуальное решение с ТСР. |

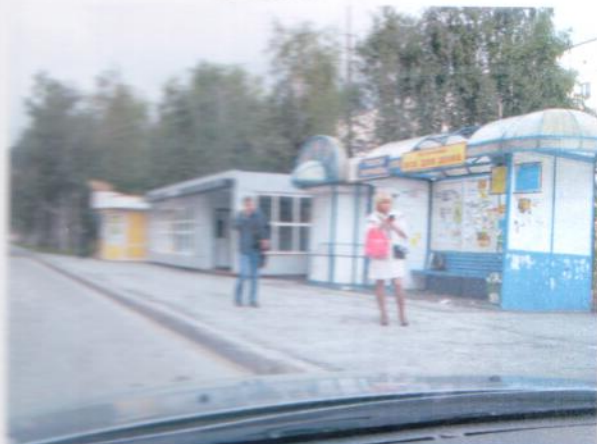
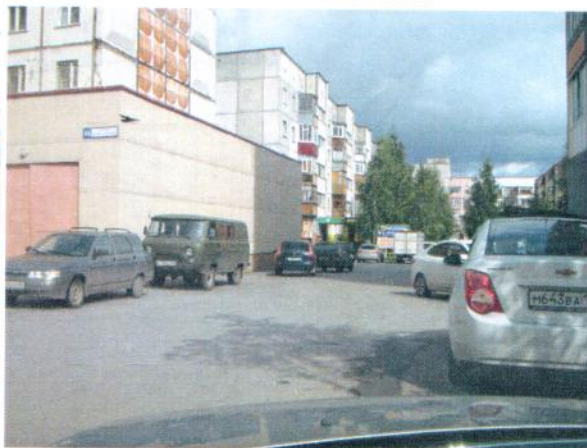
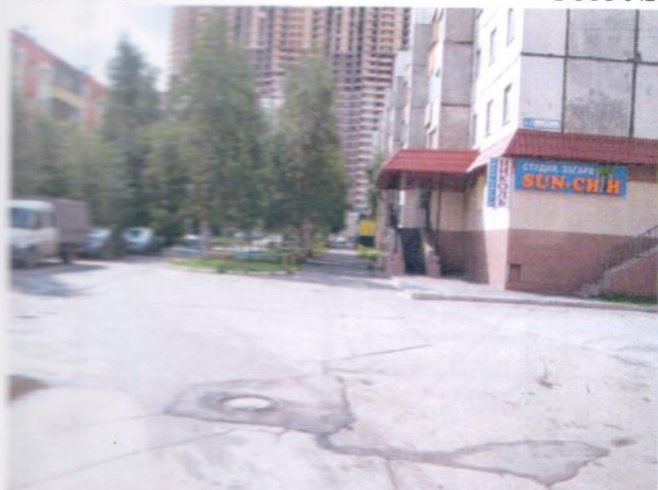
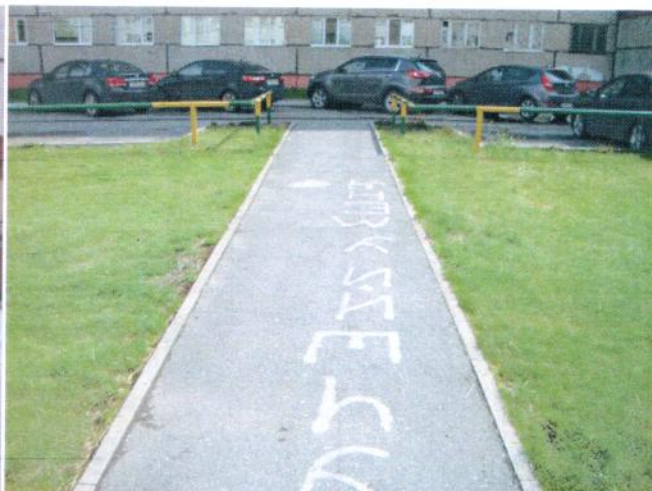
Пути движения от остановки до объекта

| №№ п/п | Основные структурно-функциональные зоны | Состояние доступности, в том числе для основных категорий инвалидов** | Приложение | |
|---|--|---|---|---|
| 7 | Пути движения к объекту (от остановки транспорта) | ВНД | - | 27-30 |

| № п \п | Основные структурно-функциональные зоны объекта | Рекомендации по адаптации объекта (вид работы) |
|---|--|--|
| 7 | Пути движения к объекту (от остановки транспорта) | Текущий ремонт. ✓ |
